حلول ومقترحات لتهيئة مواقع الزحام في المشاعر المقدسة "مشعر عرفات"

محمد عبد الله إدريس

معهد خادم الحرمين الشريفين لأبحاث الحج، جامعة أم القرى، مكة المكرمة، المملكة العربية السعودية
edreesma@uqu.edu.sa

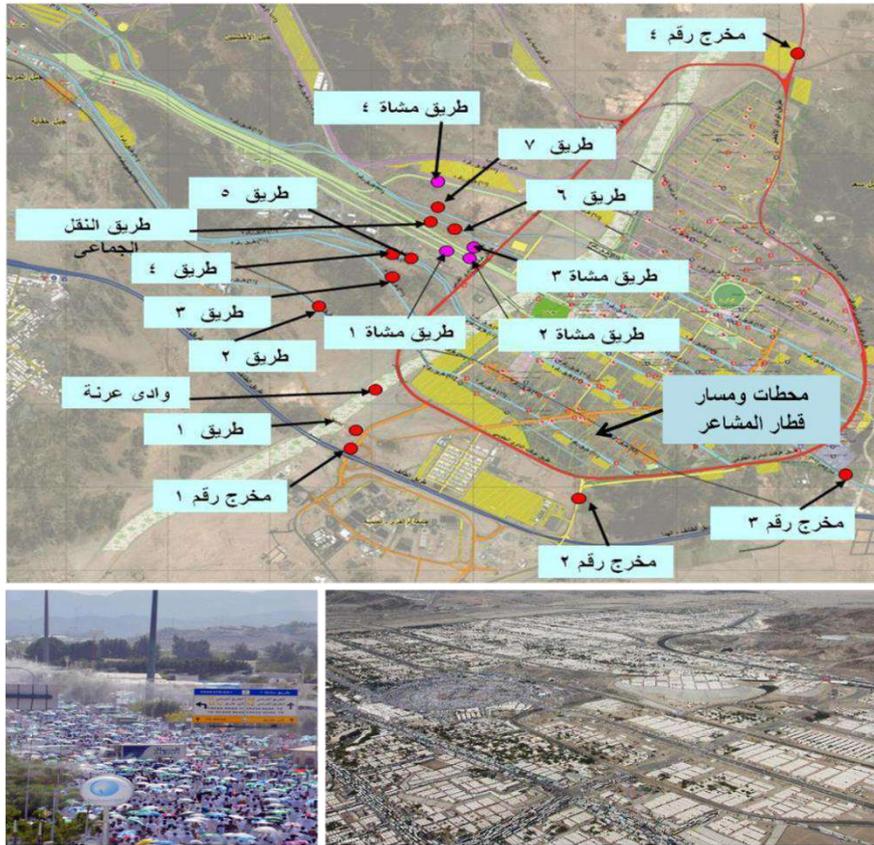
شكل ٦: طرق المركبات وممرات المشاة والقطار بمشعر عرفات^[٩].

تمثل طرق المركبات وممرات المشاة العصب الرئيس للحركة داخل مشعر عرفات وخارجه، وتتكون شبكة الطرق من ٩ طرق طولية رئيسة، والعديد من

الطرق العرضية، وتتراوح عروضها من ٧ إلى ٣٠م، ويحيط بمشعر عرفات طريق دائري يتقاطع مع المحاور الرئيسية، ويستخدم لنقل الحركة من الشرق إلى الغرب ومن الشمال إلى الجنوب، ويلعب دوراً مهماً في التحكم بحركة المركبات عند التصعيد والنفرة. وتخدم الطرق والممرات مخيمات الحجاج، وعن طريقها يتم إيصال الحجاج إلى مخيماتهم ونقل وإسعاف الحالات المصابة والمرضية والتموين؛ وكما ذكر فالطرق والممرات تأتي في المرتبة الثانية في استعمالات الأراضي، غير أن التوزيع العشوائي لطرق المركبات وممرات المشاة، وضعف الطاقة الاستيعابية لها وعدم توفر الخطط التشغيلية لها يؤثر على استخدامها، ويتسبب في ازدحامها، وخصوصاً الطرق والممرات التي تربط بين المواقع ذات الكثافات العالية، فنجد طرق المشاة الرابطة بين مسجد نمرة وجبل الرحمة وبين المخيمات والخدمات المختلفة قد زادت الكثافة فيها عن الحدود المقبولة كلما اقتربت من الأماكن المزدحمة، وخصوصاً بعد الصلاة، ولا يوجد من ينظم حركة الحجاج بها، وكذلك الحال بالنسبة للطريق الدائري، والذي تتكدس فيه المركبات بعد التصعيد، مما يؤدي إلى قفل الحركة. ويربط مشعر عرفات بمشعر مزدلفة مباشرة سبعة من الطرق التسعة (٣-٩) وتتفاوت أطوالها من ٧ إلى ١٠ كم تقريباً، كما تختلف طبيعتها بحسب المناطق التي تمر بها، وإن كان أصعبها طريق رقم ٩ لمروره بمنطقة جبلية مرتفعة تؤثر على انسيابية الحركة

وتكثر فيه الأعطال للمركبات. ومع تطبيق نظام النقل الترددي على بعض مؤسسات الطوافة، تم إنشاء وتعديل بعض الطرق. وإضافة إلى الطرق، فقد تم إنشاء قطار المشاعر في الجهة الجنوبية من المشعر (شكل ٦).

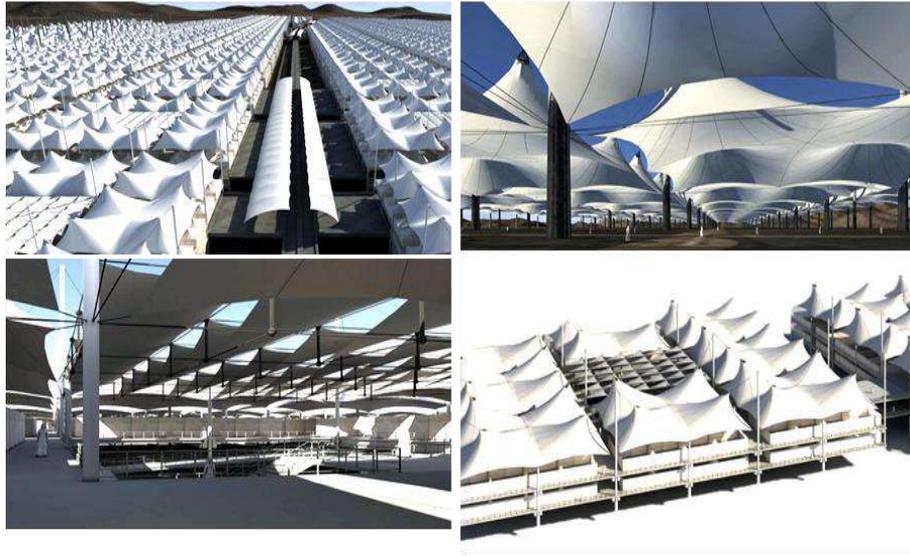
شكل رقم ٧ (أ): حلول لزيادة الطاقة الاستيعابية لمشعر عرفات^[١٣].

مقارنة بالمشاعر الأخرى لسعة الحيز الفراغي المتاح، غير أن التوقعات المستقبلية لزيادة أعداد الحجاج تمثل هاجساً يؤرق القائمين على أعمال الحج، حيث يلزم ذلك توفير مواقع جديدة للإيواء، وزيادة الطاقة الاستيعابية لطرق المركبات، وممرات المشاة، إضافة إلى الزيادة في حجم المرافق والخدمات المقدمة. وحديثاً طورت هيئة تطوير منطقة مكة مخططاً شاملاً للمشاعر المقدسة، تضمن بعض الحلول والمقترحات لزيادة الطاقة الاستيعابية لمشعر عرفات، من خلال المخيمات المتعددة الأدوار حول محطات القطار، وأخرى على شكل تغطيات عملاقة في المناطق المنبسطة (شكل ٧).

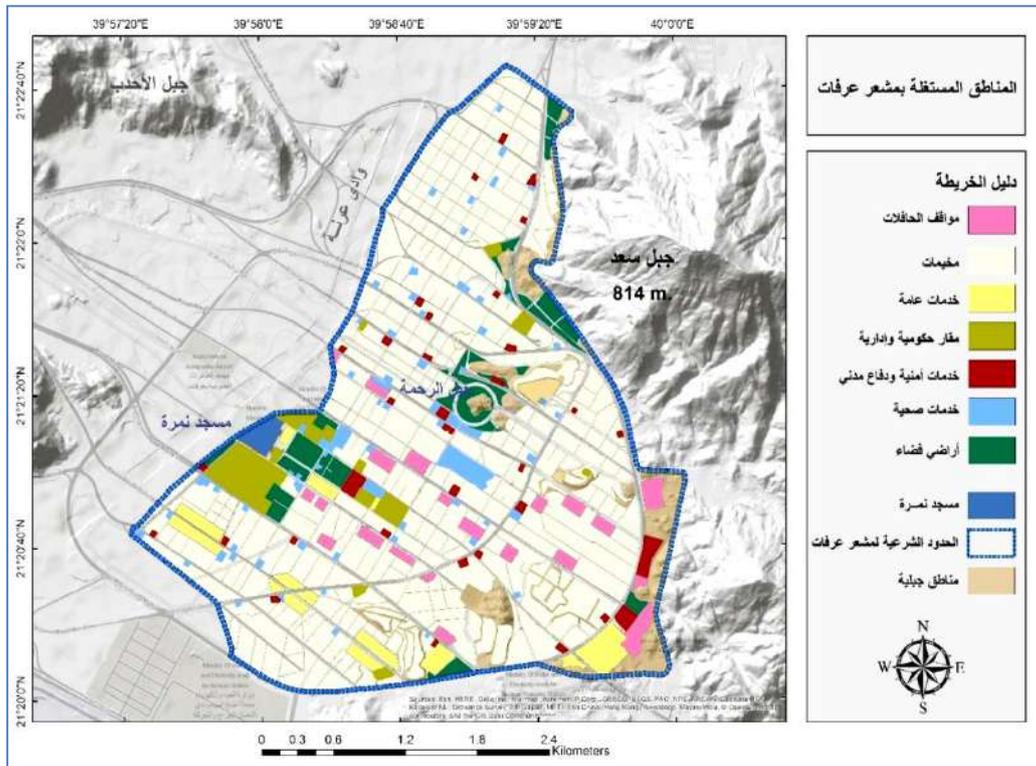
شكل رقم ٧ (ب): استعمالات الاراضي في مشعر عرفات^[١٣].

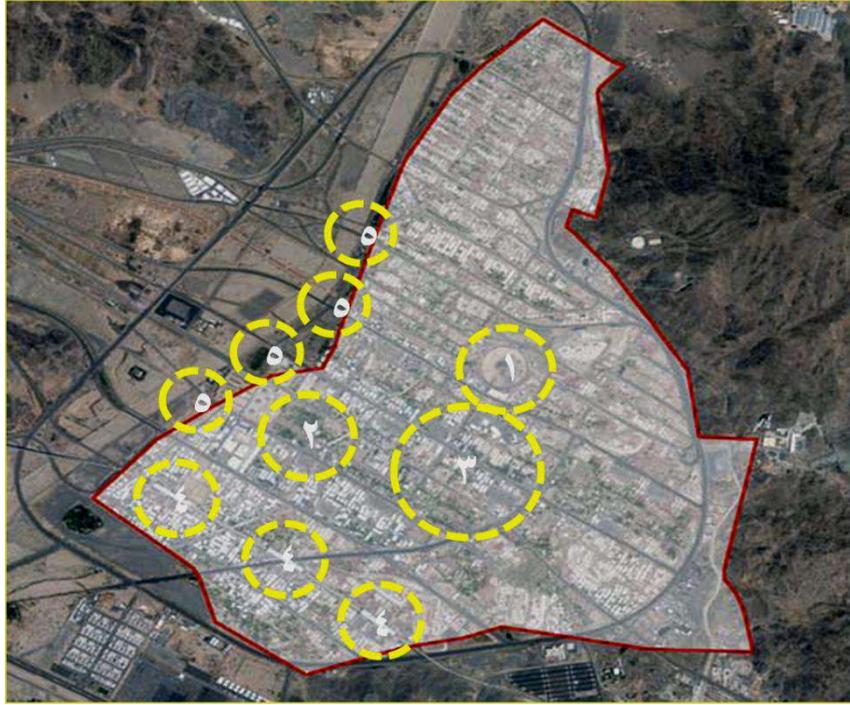
شكل ٧ (ج): أهم مواقع الزحام في مشعر عرفات (المصدر: الباحث).

محطات القطار ومنافذ الخروج وقت النفرة إلى مزدلفة. ومن خلال الأعمال الميدانية التي قام بها الباحث يوم التاسع من ذي الحجة تم حصر وتحديد أهم مواقع الزحام في مشعر عرفات (شكل ٧).

- ١- جبل الرحمة.
- ٢- مسجد نمرة.
- ٣- ممرات المشاة بين المسجد والجبل.
- ٤- محطات القطار.
- ٥- منافذ الخروج من مشعر عرفات.

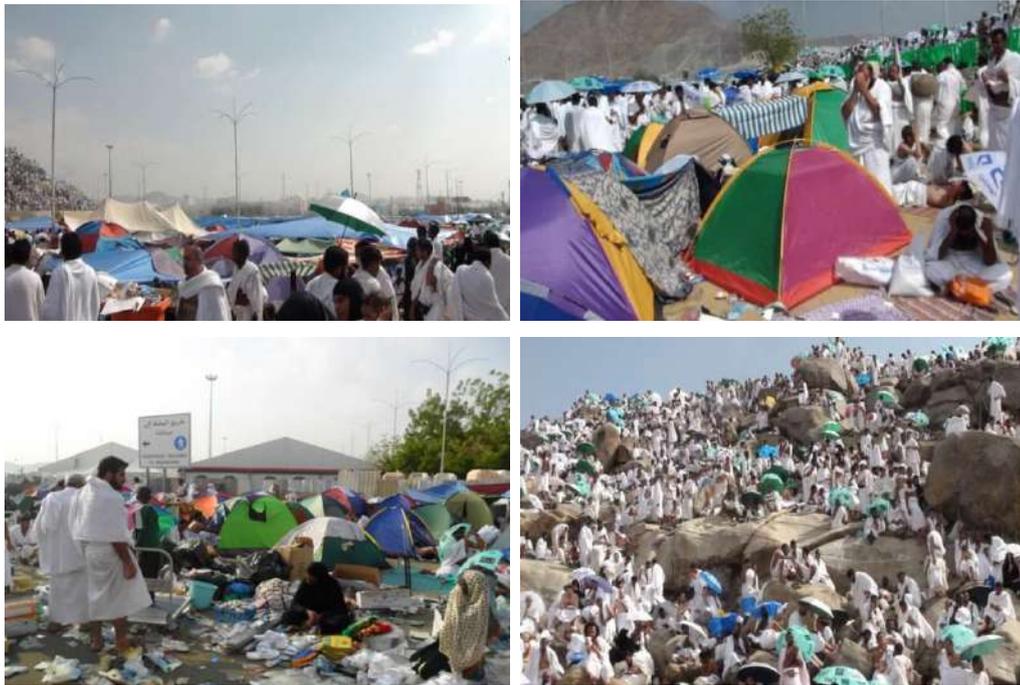
شكل ٩: الرصد المباشر لأسباب الزحام لمنطقة جبل الرحمة (المصدر: الباحث).

ومن خلال أعمال الرصد المباشر للمنطقة، والتي تمت يوم التاسع من ذي الحجة، تم حصر أسباب الزحام (شكل ٩) فيما يلي:

- إصرار الحجاج على زيارة الجبل وتسلقه وافتراشهم للساحة المحيطة به.

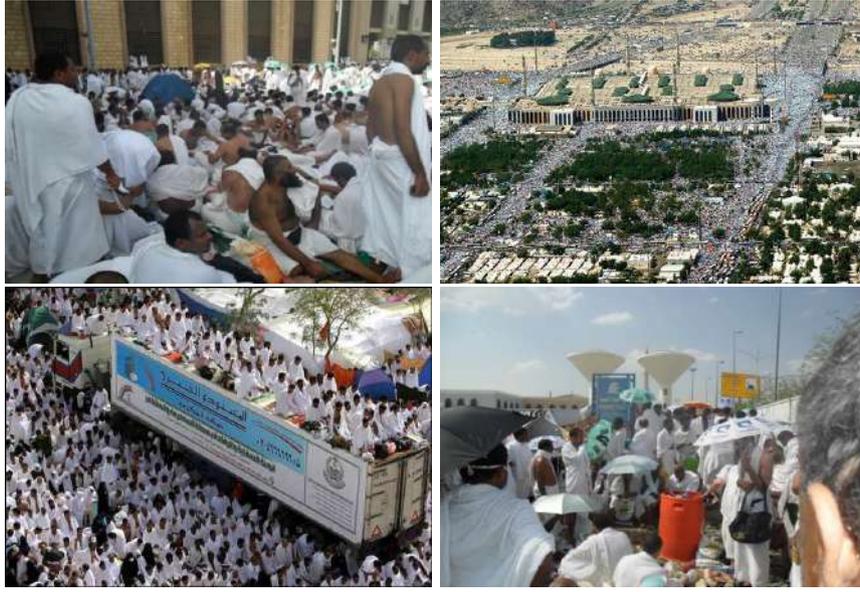
شكل ١١: الرصد المباشر لأسباب الزحام لمنطقة مسجد نمرة (المصدر: الباحث).

ومن خلال أعمال الرصد المباشر لمنطقة مسجد نمرة، والتي تمت يوم التاسع من ذي الحجة تم حصر أسباب الزحام شكل (١١) فيما يلي:

- إصرار العديد من الحجاج على الصلاة في مسجد نمرة.

- ضعف الطاقة الاستيعابية للمسجد والمساحات المحيطة به مقارنة بحجم الطلب.

- ارتباط طريقي المشاة بمسجد نمرة وما يسببه من تجمع الحجاج للمشاة للصلاة والنفرة.

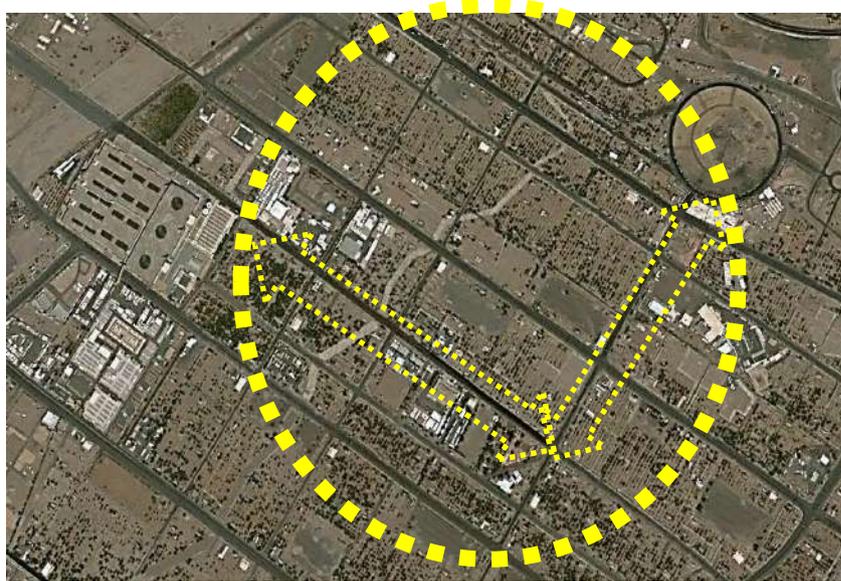
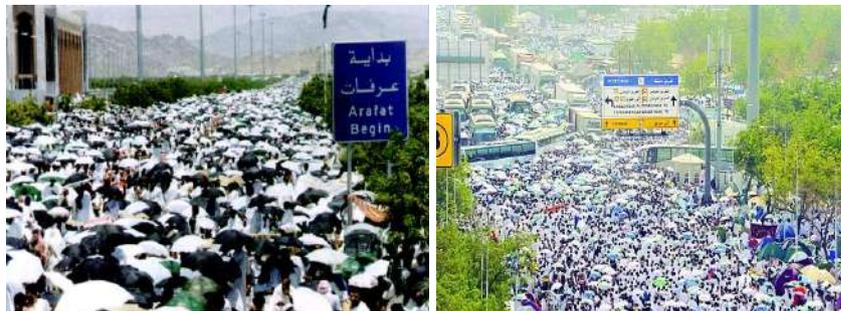
شكل ١٢: ممرات المشاة بمشعر عرفات (المصدر: الباحث).

تعتبر ممرات المشاة داخل مشعر عرفات (شكل ١٢) حلقات الربط بين مخيمات الحجاج ومواقع النشاطات، وكما ذكر سابقاً فإن مشعر عرفات لم يخضع لمخطط عمراني يراعي متطلبات الاستعمال والظروف البيئية، فالوضع الحالي يمثل الأعمال التراكمية التي تمت خلال العقود الماضية،

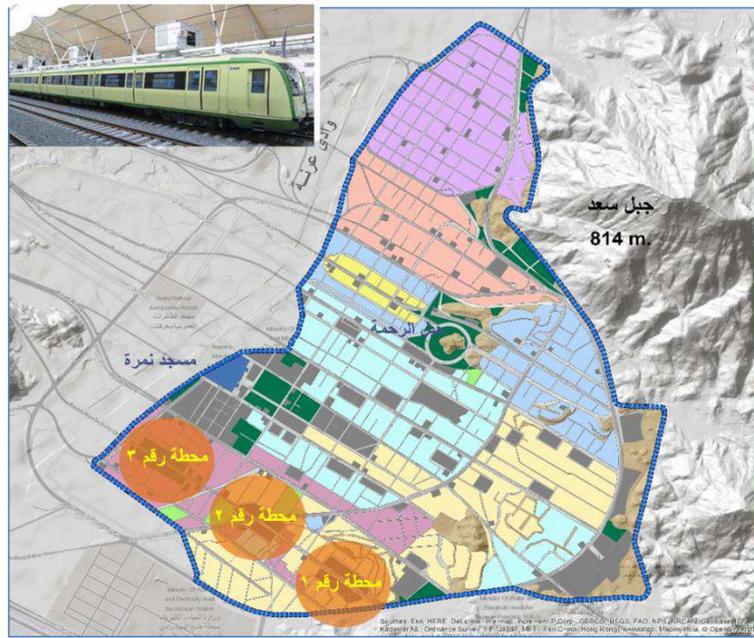
شكل ١٤: محطات القطار ومسارها بمشعر عرفات

يعد القطار أحد وسائل النقل التي أضيفت مؤخراً لتساعد على نقل الحجاج وتخفيف الاعتماد على الحافلات التقليدية، حيث تم إنشاء ثلاث محطات ترتبط بمثيلاتها في مزدلفة ومنى، ولفصل حركة القطار عن حركة المركبات، فقد تم تخصيص الجهة الجنوبية لمشعر عرفات للمحطات والمسار. ويخدم القطار فئة معينة من الحجاج تم الاتفاق عليها مع الجهات المختصة (شكل ١٤):

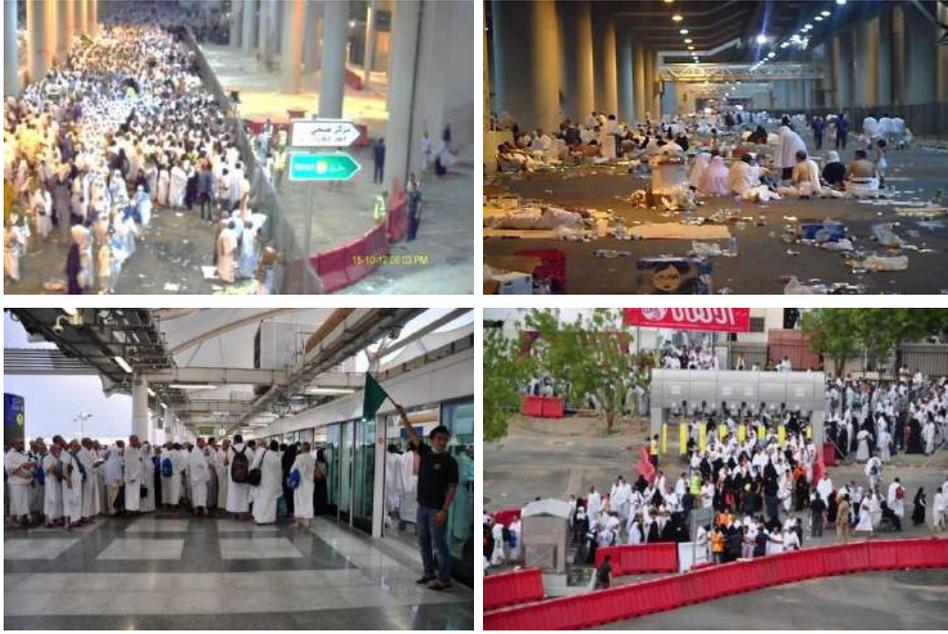
شكل ١٥: الرصد المباشر لأسباب الزحام لمنطقة محطات القطار (المصدر: الباحث).

ومن خلال أعمال الرصد المباشر لمحطات القطار، والتي تمت يوم التاسع من ذي الحجة، تم حصر أسباب الزحام فيما يلي (شكل ١٥):

- عدم وجود أماكن مهياً لاستقبال الحجاج إضافة إلى افتقار المنطقة للخدمات الأساسية.

- عدم تخصيص منطقة محددة لمستخدمي القطار.

- دخول أعداد كبيرة من الحجاج غير النظاميين إلى المحطات.

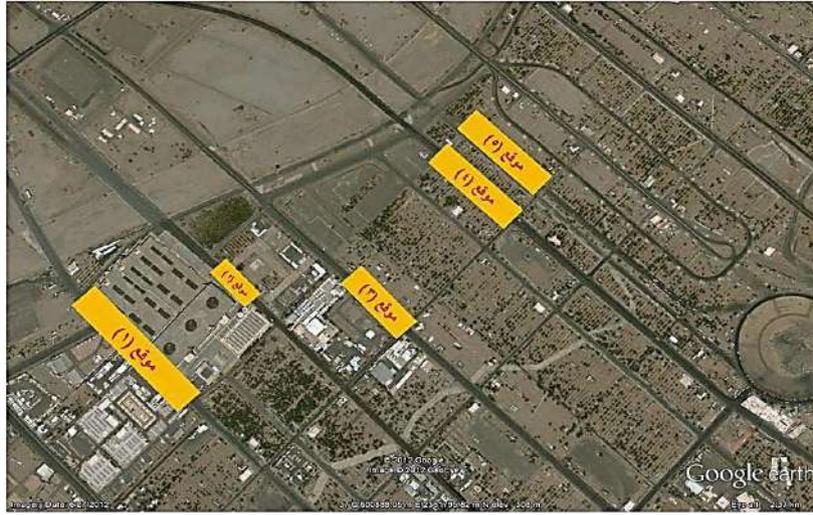
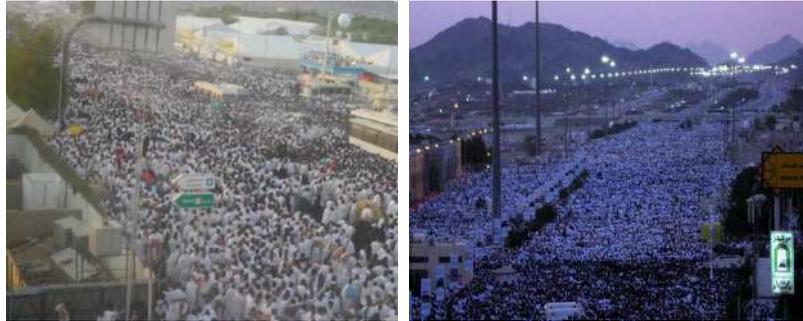
شكل ١٦: منافذ الخروج من مشعر عرفات وقت النفرة (المصدر: الباحث).

من أهل ومال، ويصلي على النبي صلى الله عليه وسلم^[١٥]. وتشهد منافذ الخروج من عرفات وقت النفرة ازدحاماً شديداً يتسبب في توقف الحركة والارتباك الشديد (شكل ١٦).

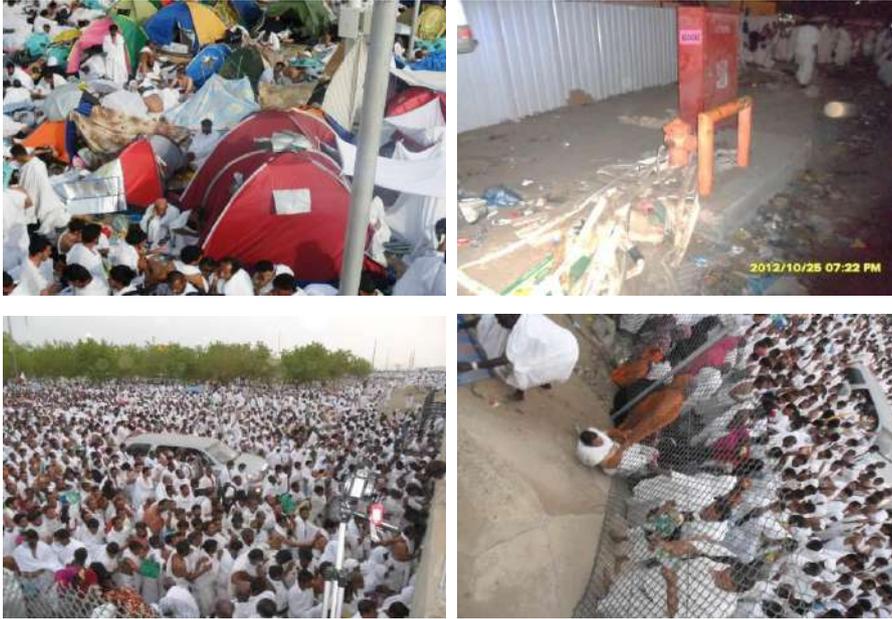
شكل ١٧: الرصد المباشر لأسباب الزحام بمنافذ الخروج من مشعر عرفات (المصدر: الباحث).

ومن خلال أعمال الرصد المباشر لمنافذ الخروج من مشعر عرفات، والتي تمت يوم التاسع من ذي الحجة تم حصر أسباب الزحام فيما يلي (شكل ١٧):

- التكدس المبكر للحجاج عند المنافذ المؤدية إلى مزدلفة، انتظاراً للنفرة إلى مزدلفة.

- تقاطع الطرق المؤدية إلى مزدلفة مع الطريق الدائري لمشعر عرفات.

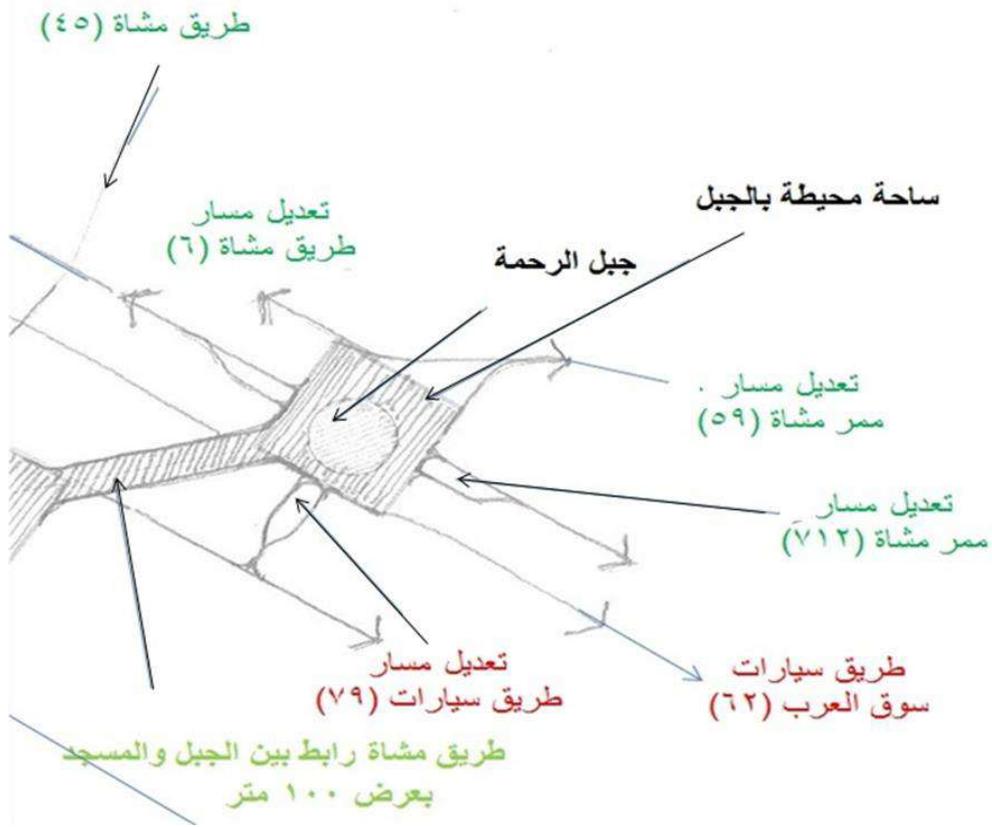
شكل ١٨. زيادة المساحة المحيطة بالجبل وتهيئتها لإعادة النظر في شبكة الطرق المؤدية إلى الجبل.

- زيادة المساحة المحيطة بالجبل وتهيئتها لاستقبال الأعداد الكبيرة من الحجاج (شكل ١٨).

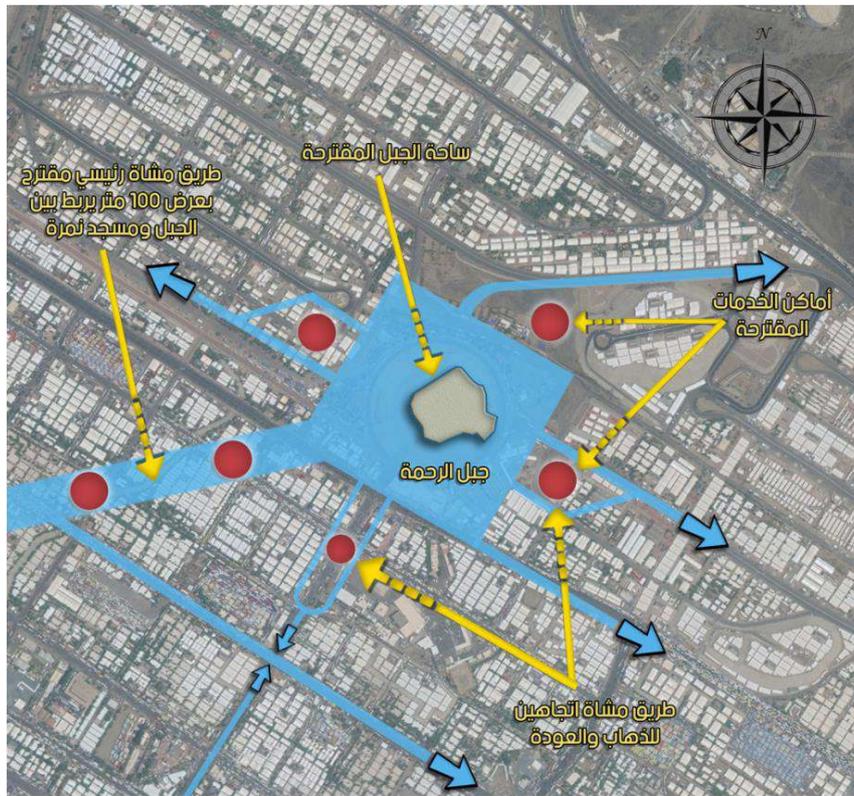
شكل ١٩. الحلول الهندسية المقترحة لمعالجة الوضع الراهن لجبل الرحمة (الباحث).

- إعادة النظر في شبكة الطرق المؤدية إلى الجبل، بما يتناسب مع منظومة حركة الدخول والخروج والتوسعة المقترحة (شكل ١٩).

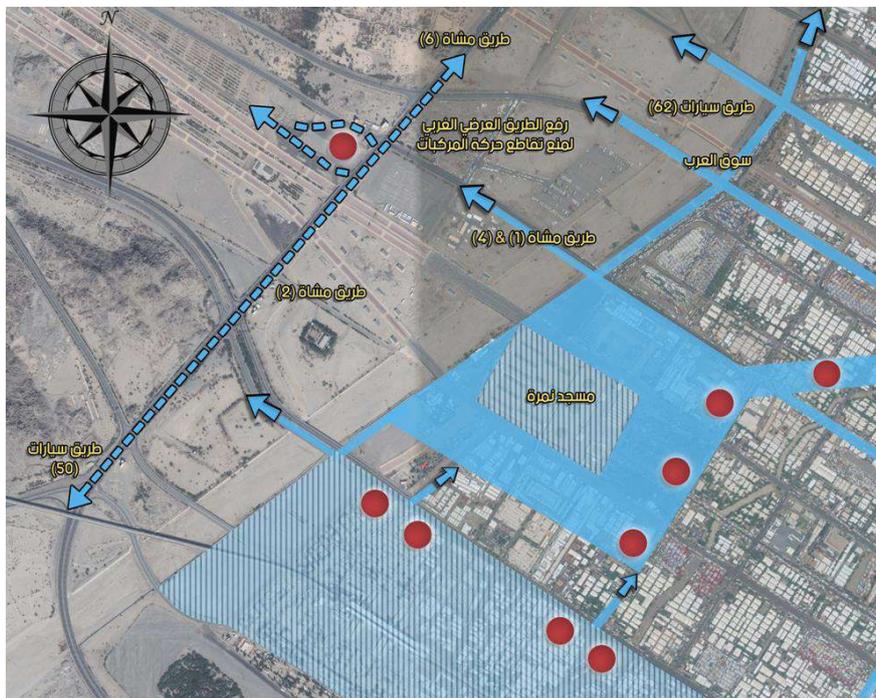
شكل ٢٠. الحلول الهندسية المقترحة لمعالجة الوضع الراهن لمسجد نمرة (الباحث).

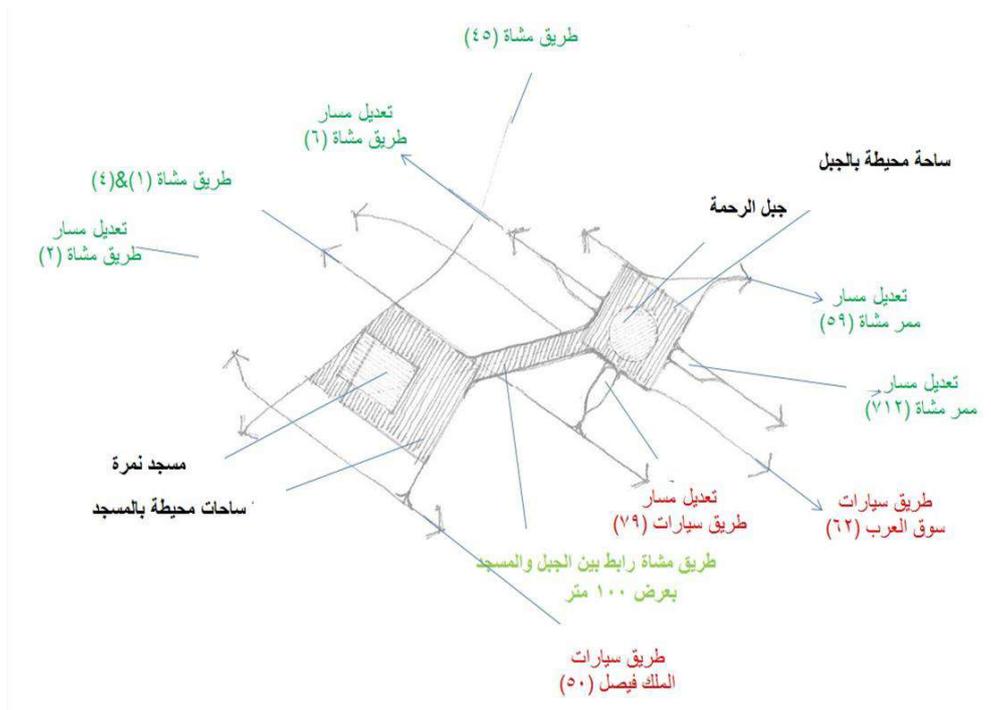
شكل ٢١: معالجة الوضع الراهن للطرق والممرات الرابطة بين مسجد نمرة وجبل الرحمة (الباحث).

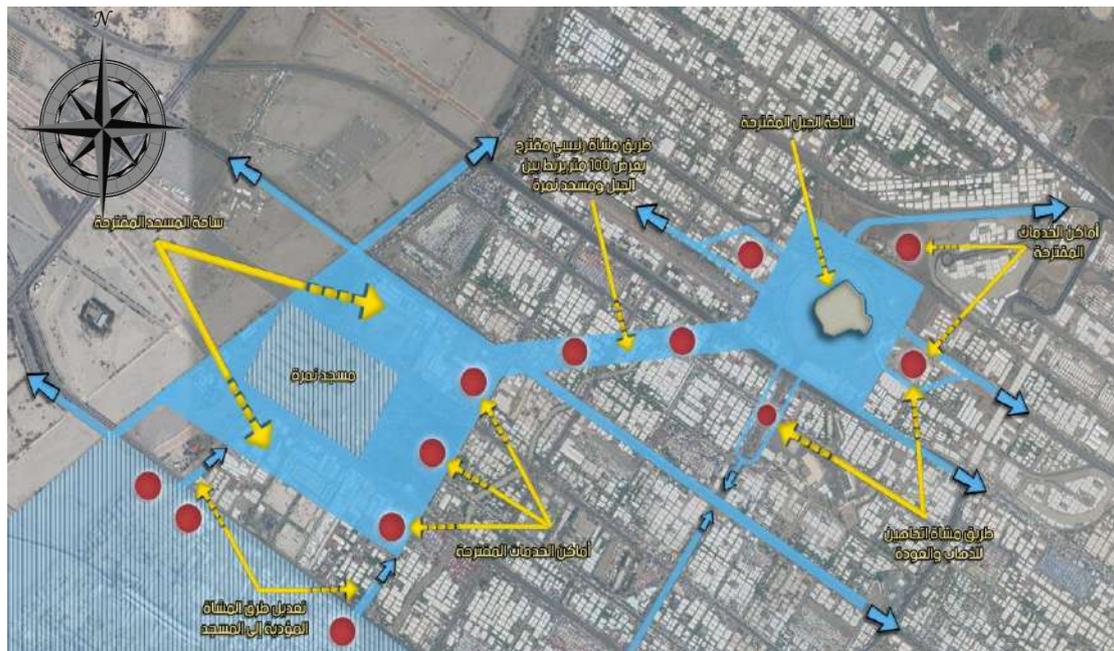
شكل ٢٢: معالجة الوضع الراهن للطرق والممرات الرابطة بين مسجد نمرة وجبل الرحمة (الباحث).

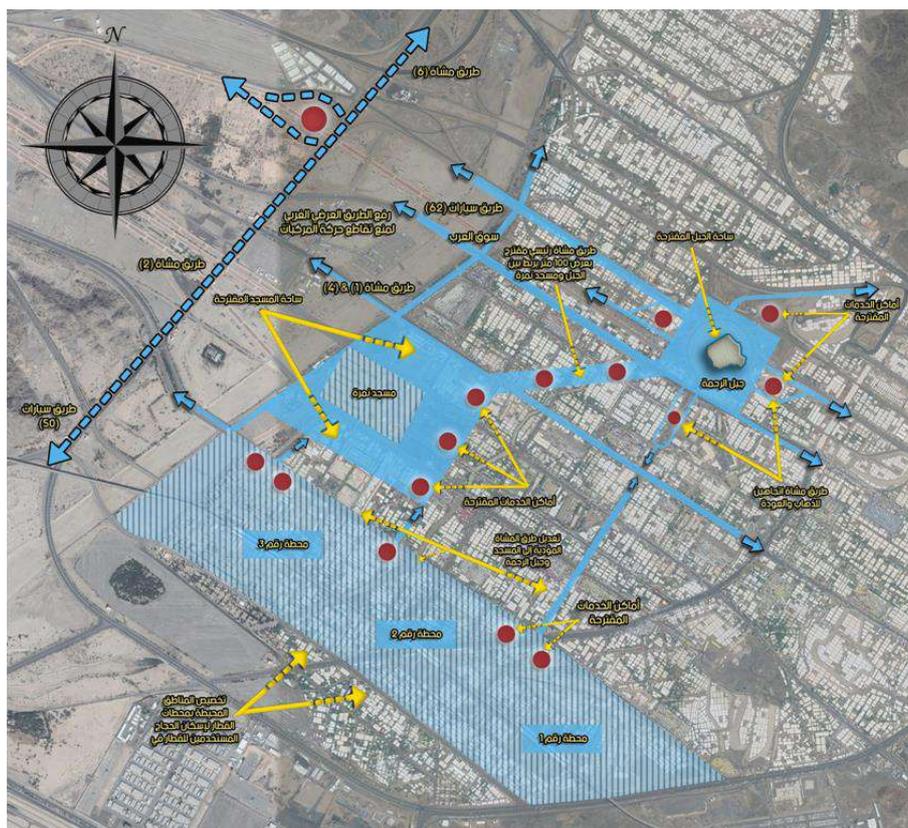
شكل ٢٥. الأعمال العاجلة المطلوب تنفيذها في مشعر عرفات (الباحث).
